ANÁLISE QUÍMICA E BIOLÓGICA DA ÁGUA DE POÇOS DE
RESIDÊNCIAS DA ESTRADA RIBEIRÃO DO SOLDADO

Trabalho de conclusão de curso apresentado como exigência parcial para obtenção do grau de Bacharel e Licenciatura em Ciências Biológicas, à Faculdade de Filosofia, Ciências e Letras do Centro Universitário Fundação Santo André.

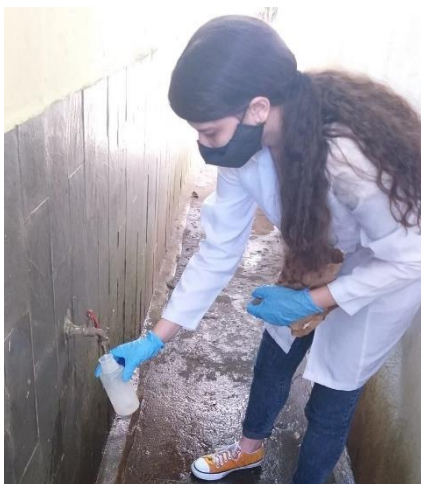
Fotografia 2- Coleta da amostra

As amostras foram coletadas diretamente do poço ou da saída de tubulação mais perto deste que não passe por dentro da caixa d'água, utilizando recipientes de plástico, com 500 mL de volume, estéres. No caso da coleta na saída da tubulação, o local foi higienizado com gaze e álcool 70° e a primeira amostra de água foi desprezada (fotografias 2 e 3).

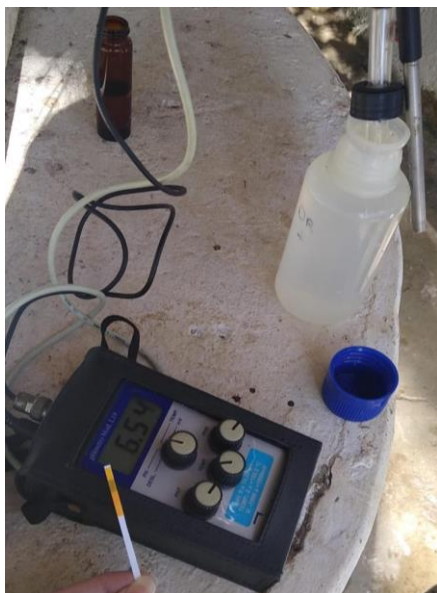
Fotografia 7 – Análise de pH e temperatura

A primeira parte da análise físico-química foi realizada no local, imediatamente após a coleta, com a aferição de temperatura e do pH, utilizando termômetro e um peagametro portátil. Para ambas, as medições o aparelho calibrado foi inserido na amostra, o tempo de estabilização foi aguardado e por fim o resultado obtido foi registrado. A fotografia 7 mostra o peagametro, aparelho usado para aferir-se o pH.

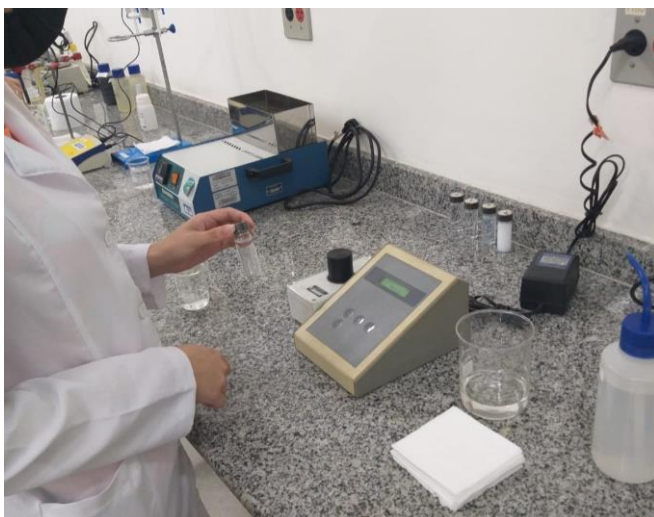
Fotografia 10 – Teste de turbidez

Para realizar esse teste foi utilizado um turbidímetro, aparelho que, através da emissão de um feixe de luz, reflete as partículas sólidas presentes na amostra, determinando assim a pureza e transparência do fluido.

As amostras foram analisadas no aparelho uma a uma e entre cada uma delas o aparelho era calibrado para garantir a precisão dos resultados. Todas as amostras foram analisadas três vezes e tiveram uma média calculada. A fotografia 10 mostra o aferimento da turbidez.

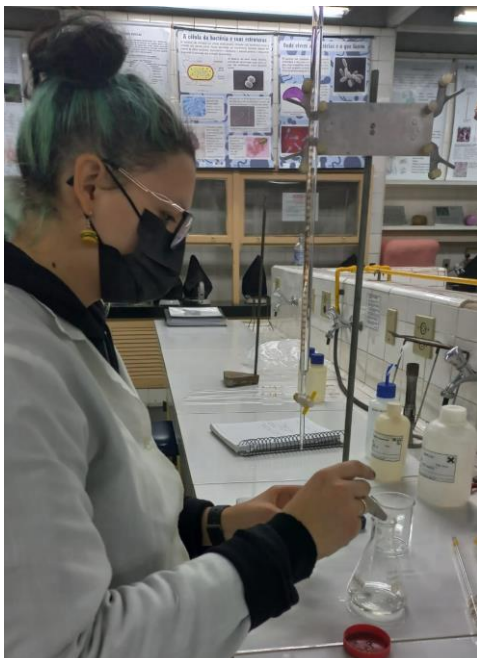
Fotografia 11 – Teste de dureza

Para se aferir a dureza, foi utilizado o método de determinação de dureza estabelecido pelo Instituto Adolfo Lutz, no qual se utiliza do método de titulação para precisar a concentração de carbonato de cálcio. 20 ml de cada amostra foram transferidas para um Erlenmeyer de 250 ml, também foram adicionados 1 ml de solução tampão amoníaca e uma pequena porção de indicador negro de eriocromo. O Erlenmeyer foi posicionado abaixo de uma bureta, cheia de uma solução de EDTA. Gota por gota o EDTA foi adicionado a solução até que a mesma passasse da cor roxa para a cor azul. O volume de EDTA gasto era anotado e a concentração de carbonato de cálcio determinada pela seguinte fórmula:

A fotografia 11 demonstra o procedimento de medição de dureza.

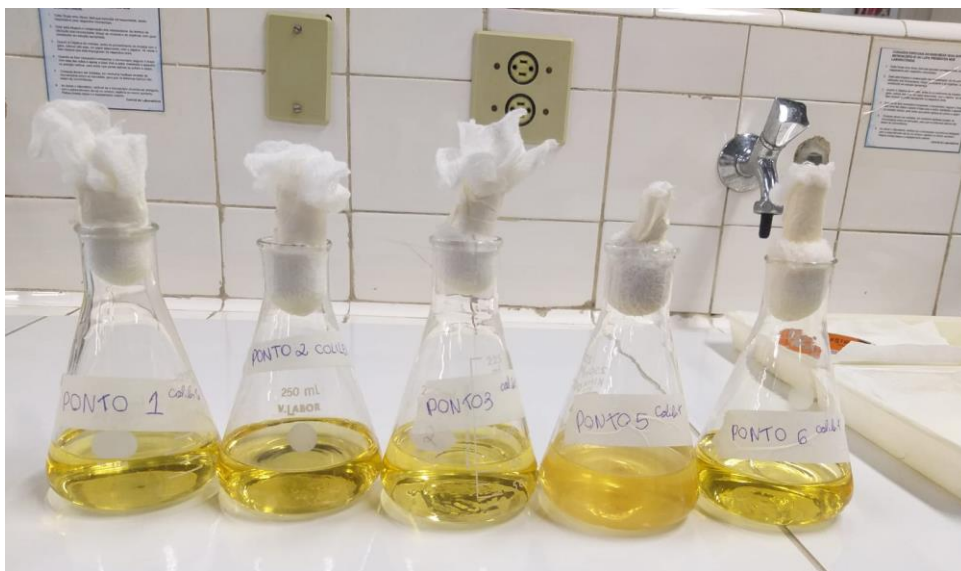
Fotografia 13 – Teste de Colilert

Os resultados dos testes de Colilert são apresentados nas fotografias 13 a 15. Na fotografia 13, é mostrada a cor das amostras de água dos poços 1 a 6, após a adição do Colilert.

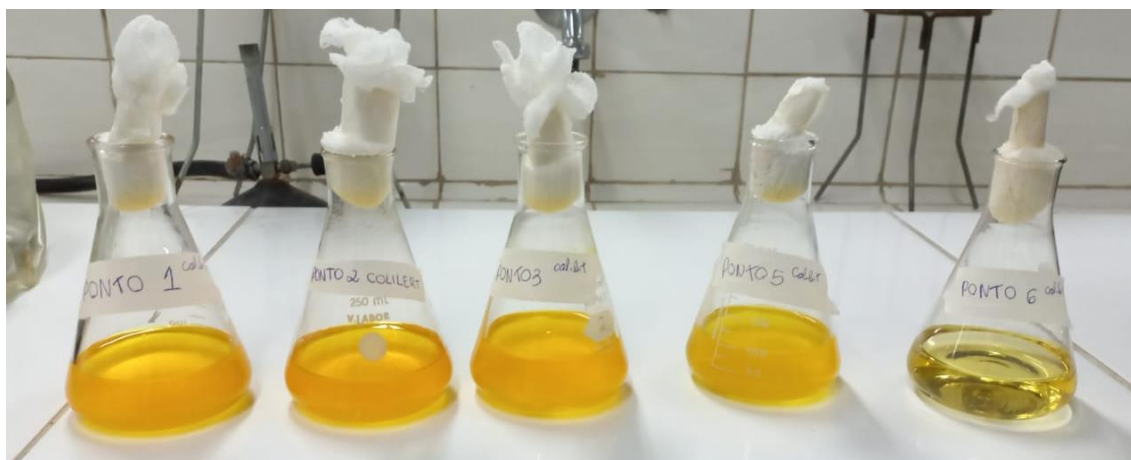
Fotografia 14 – Teste de Colilert após incubação

Na fotografia 14, verifica-se a cor das amostras de água dos poços 1 a 6, após 24 h de incubação a 37°C, indicando a presença de coliformes totais nas amostras 1 a 5.

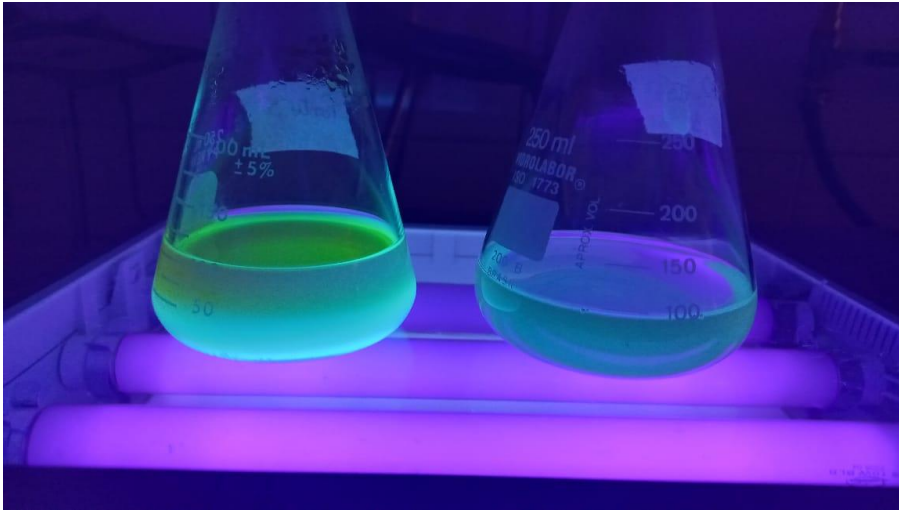
Fotografia 15 – Exemplo de teste de Colilert positivo para *E.coli*

A fotografia 15 mostra o resultado da exposição de duas amostras à luz UV, sendo que uma apresentou fluorescência, indicando resultado positivo para *E.coli*. Na tabela 5 é possível observar os resultados obtidos nas duas coletas no teste de colilert.

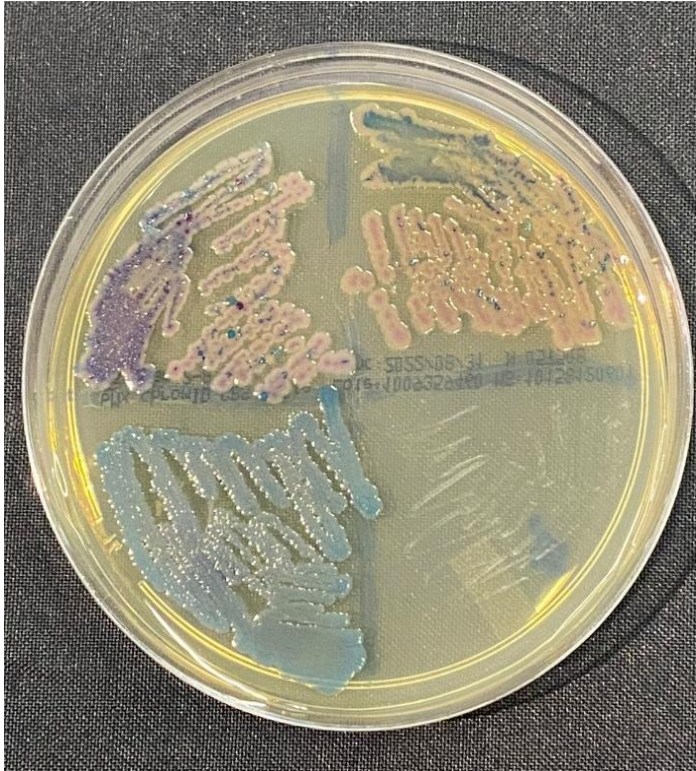
Fotografia 16 – Bactérias desenvolvidas no ágar cromogênico

Com a realização do teste em ágar cromogênico foi possível confirmar a presença de *E.coli* e outras bactérias na maioria dos poços, além de esclarecer os resultados que estavam sendo considerados inconclusivos nas análises de fluorescência do Colilert. Alguns dos resultados são apresentados na fotografia 16.
