**RELATÓRIO TÉCNICO – DIAGNÓSTICO DA
FLORA PARA RECUPERAÇÃO DE NASCENTES
NA VILA DE MATARANDIBA**

IDENTIFICAÇÃO DE ESPÉCIES MAIS INDICADAS PARA RECOMPOSIÇÃO DE
VEGETAÇÃO NATIVA NO ENTORNO DA NASCENTE DA QUARTA,
LOCALIZADA NO POVOADO MATARANTIBA, MUNICÍPIO DE VERA CRUZ –
BAHIA - BRASIL.

MATARANDIBA – BA. NOVEMBRO DE 2022

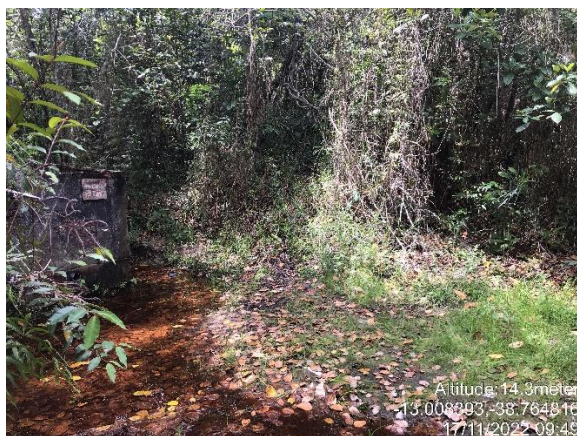
A Nascente da Quarta encontra-se hoje em nível satisfatório de conservação, sendo a principal fonte de impactos a presença de samambaias que impedem a regeneração natural. A vegetação ao redor é composta por espécies típicas de restinga arbórea e florestada. Existem ainda outros pontos da Vila de Matarandiba com sinais de degradação, como as bordas dos manguezais, que sofrem com deposição de lixo, queimadas e cortes seletivos.

Figura 2: Margem da Nascente da Quarta

A recuperação destes pontos (Nascente da Quarta e bordas de Manguezal) pode ser realizada pelo plantio de mudas e controle de espécies dominantes por meio de roçadas seletivas. Para que haja sucesso das iniciativas de restauração e para que os processos ecológicos retornem ao local da intervenção é necessário o uso de espécies nativas da região e da fitofisionomia local. Como referência pode-se consultar a Resolução CONAMA 05, de 04 de maio de 1994 e a Resolução CONAMA 437, de 30 de dezembro de 2011, que trazem de maneira resumida as principais espécies presentes em ambientes de Mata Atlântica e Restinga, respectivamente.

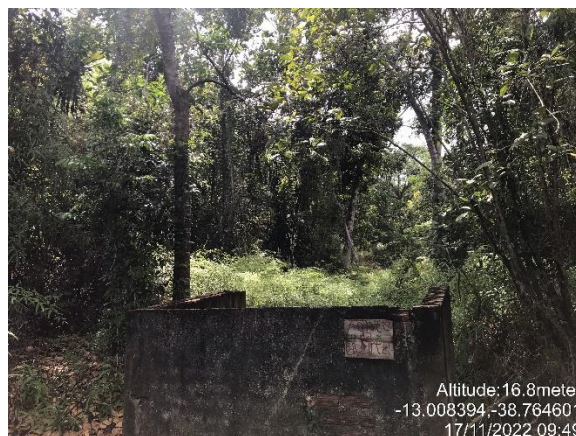
Figura 3: Clareira ao redor da Nascente da Quarta

Previamente ao plantio das mudas a área deverá ser roçada para eliminação das samambaias presentes no local. Após isso, deverá ser realizado o coveamento, atividade que consiste na abertura de berços onde serão plantadas as mudas. Os berços ou covas deverão possuir cerca de 40x40x40cm. Os berços deverão estar espaçados em torno de 3 metros de distância uns dos outros.
